N° AL-2003-07

SERVICE DIFFICULTY ALERT

BEECHCRAFT KING AIR MODEL A100 AND AIRLINER MODEL 99A

HORIZONTAL STABILIZER ACTUATOR DETACHED FROM AIRFRAME STRUCTURE

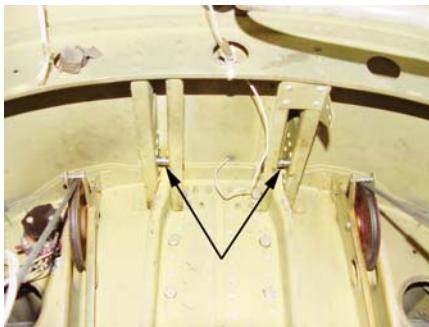
Post-accident inspection revealed that the horizontal stabilizer actuator had detached from the airframe structure, allowing the stabilizer (and the actuator) to move freely under the influence of air loads. During installation of the actuator, the two upper attachment bolts had been incorrectly installed behind the actuator upper attachment lugs, trapping the actuator lugs between the bolt shanks and the rivet heads in the channel and plate assemblies. Trapped in this manner, the weight of the actuator is suspended giving the false impression that the actuator is correctly installed.

Figure 1: Shows the channel and plate assemblies that provide the airframe mounting structure for the two upper attachment lugs of the horizontal stabilizer actuator. Plates, through which the bolts (arrows) are installed, are riveted in place on each channel. The rivet locations are uniform for all four plates. The actuator upper attachment bolts are shown installed in each of the paired channel and plate assemblies.

Une inspection après accident a révélé que le vérin du stabilisateur s'était détaché de la structure de la cellule, ce qui avait permis au stabilisateur (et au vérin) de se déplacer librement au gré des charges aérodynamiques. Lors de l'installation du vérin, les deux boulons de fixation supérieurs avaient été mal installés derrière les pattes de fixation supérieures du vérin et, par conséquent, coincé les pattes du vérin entre le corps des boulons et la tête des rivets dans les ensembles plaques et montants en profilés en U. Le vérin coincé de cette façon, sa masse est suspendue et laisse croire à tort que le vérin est bien installé.

Figure 1 : Ensembles plaques et montants servant de structure de montage de la cellule pour les deux pattes de fixation du vérin du stabilisateur. Les plaques, traversées par les boulons (flèches), sont installées et rivées en place sur chaque montant. L'emplacement des rivets est identique sur les quatre plaques. L'installation des boulons de fixation supérieurs du vérin est illustrée à l'intérieur de chacune des paires d'ensembles plaques et montants.

The difficulty of installing this component requires that maintenance personnel be fully conversant with the applicable procedures in the Aircraft's Maintenance Manuals and confirmation of correct assembly, locking and sense of operation including an independent check.

Le degré de difficulté de l'installation de ce composant exige de la part du personnel de maintenance une connaissance approfondie des procédures pertinentes figurant dans les manuels de maintenance de l'appareil ainsi que la vérification du bon assemblage, du verrouillage et du sens de fonctionnement, notamment une vérification indépendante.

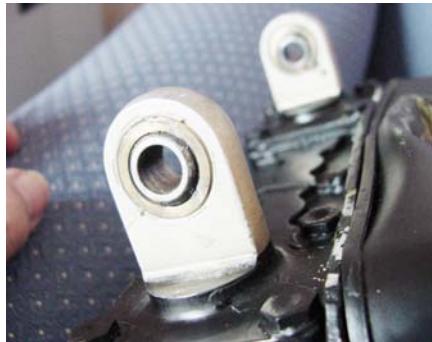
Figure 2: Shows the upper attachment lugs at the top of the horizontal stabilizer actuator. Each lug is fitted with a spherical bearing assembly. When installed correctly, the bolts seen in Figure 1 are inserted through these spherical bearing assemblies to attach the actuator to the airframe structure.

It is emphasized in the TSB 99A Occurrence Bulletin that the installation of the actuator requires the installer to hold the actuator in position with the upper attachment lugs in place between their respective channel and plate assemblies. The installer is on his knees, leaned forward, and holding the actuator (approximately 10 lbs.) in place ahead of him. During installation and when installed, the channel and plate assemblies hide the actuator upper attachment lugs from view, and the bolts must therefore be installed by feel.

Figure 2 : Pattes de fixation supérieures sur le dessus du vérin du stabilisateur. Chaque patte est munie d'un palier à rotule. Lorsque les boulons illustrés à la figure 1 sont bien installés, ils traversent ces paliers à rotule et fixent le vérin à la structure de la cellule.

Dans le bulletin d'incident 99A du BST, on insiste sur le fait que l'installation du vérin nécessite que l'installateur maintienne ce dernier en place ainsi que les pattes de fixation supérieures entre leurs ensembles plaques et montants respectifs. L'installateur est agenouillé, penché vers l'avant, et il tient le vérin (dont la masse est d'environ 10 lb.) en place devant lui. Pendant et après l'installation, les ensembles plaques et montants dissimulent les pattes de fixation supérieures du vérin; c'est pourquoi les boulons doivent être posés par tâtonnement.
